| LABORATOIRE DE DETECTION ET DE GEOPHYSIQUE | | | |
| ETUDE : | MICROBAROGRAPHE | ECHELLE | 1/1 |
| DESIGNATION : | SUPPORT COLONNETTE | Nbre DE PIECES | 3 |

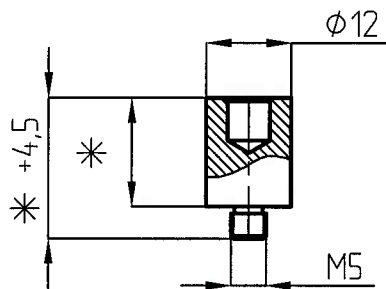
MATIERE 5083 A CONFIRMER

* A usiner après étalonnage
